### METALTEK TEKNOLOJİ KİMYASAL ÜRÜNLER LTD. ŞTİ.

### TEST RAPORU

AB-0547-T

**Numunenin adı ve tarifi** : OTURUM FONDU YAN SACI VE SIRT FONDU YAN SACI  
*Name and identity of the test item*

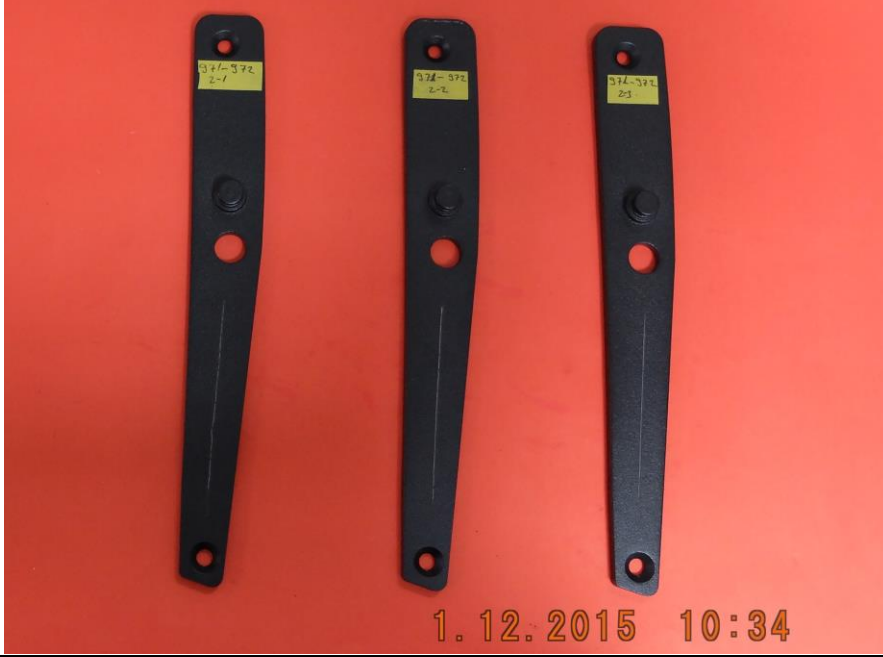
TEST ÖNCESİ – Sırt Fondu Yan Sacı

Sırt Fondu Yan Sacı için film kalınlığı (ISO 2178) sonuçları: 392 µm

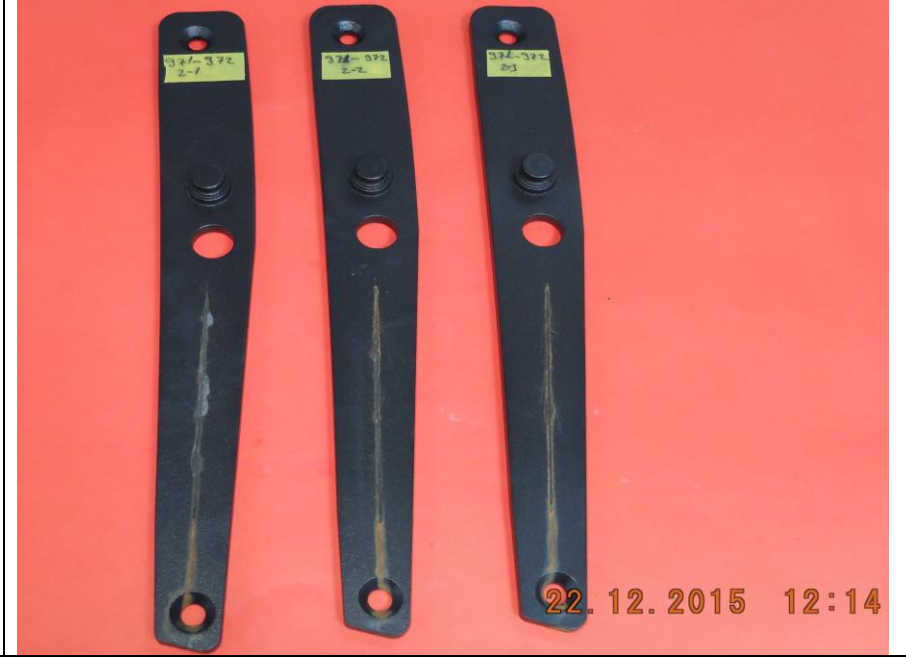
TEST SONRASI – Sırt Fondu Yan Sacı

| DEĞERLENDİRME KRİTERİ | TAVSİYE EDİLEN DEĞERLER | TEST SONUÇLARI | |
|---|---|---|---|
| Kabarcıklanma Derecesi<br>ISO 4628-2 | En fazla 2(S2)<br>olmalıdır. | 0S(0) | 0S(0) |
| Paslanma derecesi<br>ISO 4628-3 | En fazla Ri2 (S2)<br>olmalıdır. | Ri0 | Ri0 |
| Pullanma Derecesi<br>ISO 4628-4 | En fazla 2(S2)<br>olmalıdır. | 0S(0) | 0S(0) |
| Çatlama Derecesi<br>ISO 4628-5 | En fazla 2(S2)<br>olmalıdır. | 0S(0) | 0S(0) |
| ISO 4628-8 Çizik etrafında korozyon<br>ilerlemesi, c (mm) | En fazla 1 mm<br>olmalıdır. | 0,33 | YOK |
| YORUM | | <b>OLUMLU</b> | <b>OLUMLU</b> |

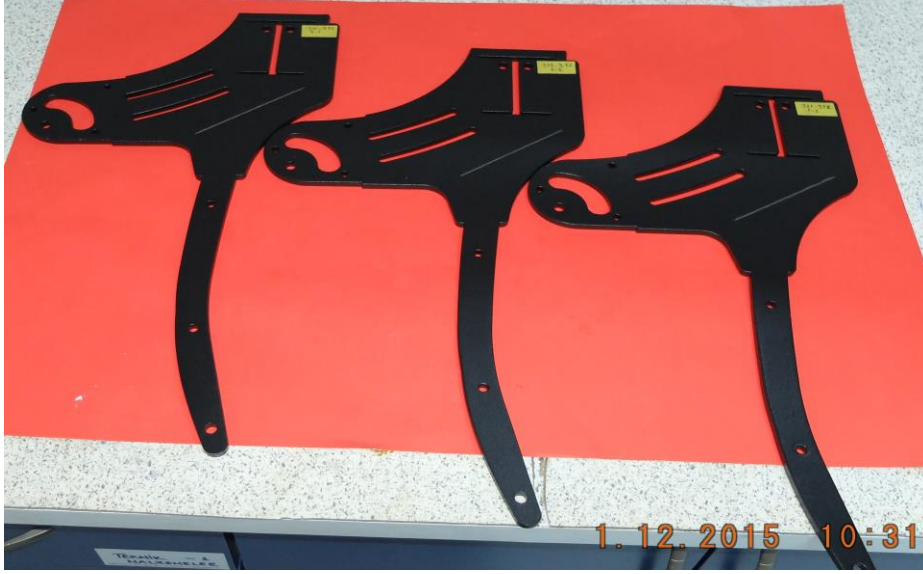
TEST ÖNCESİ – Oturum Fondu Yan Sacı

Oturum Fondu yan sacı için film kalınlığı (ISO 2178) sonuçları: 437,6 µm
